## Overvannshåndtering i Frysja parken

Refleksjonsnotat av praksisperiode

Therese Hagland

SDV21 Sirkulær disponering av vann- Vann som ressurs

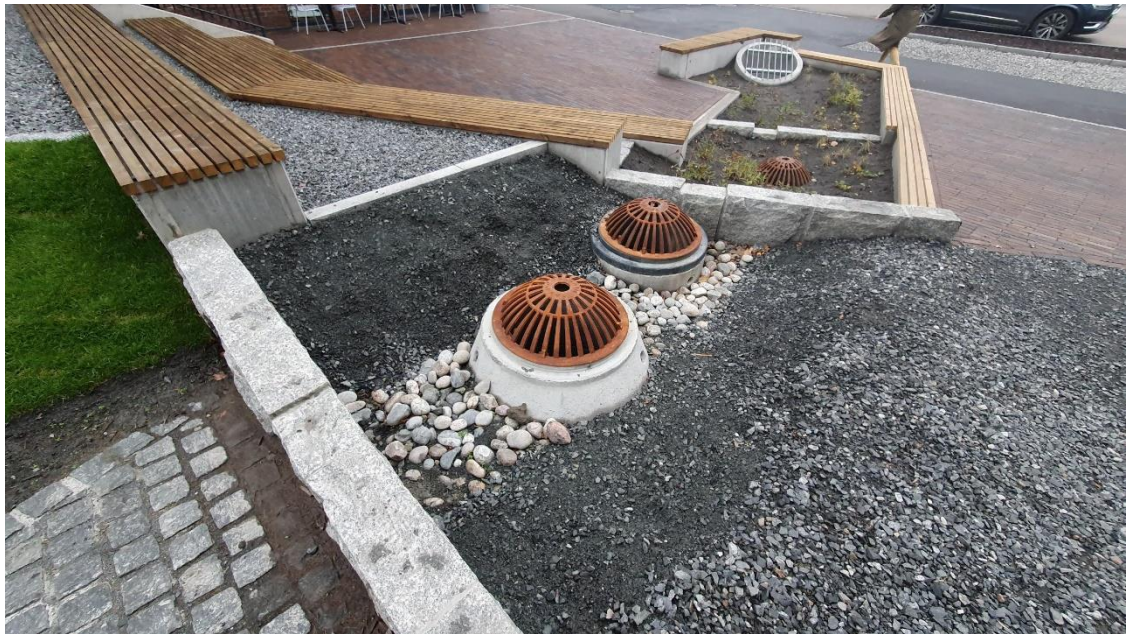
***Bilde 1: Store kummer/sandfang og er enormt utløp, og manglende vekstjord og beplantning i det ene trauet.***

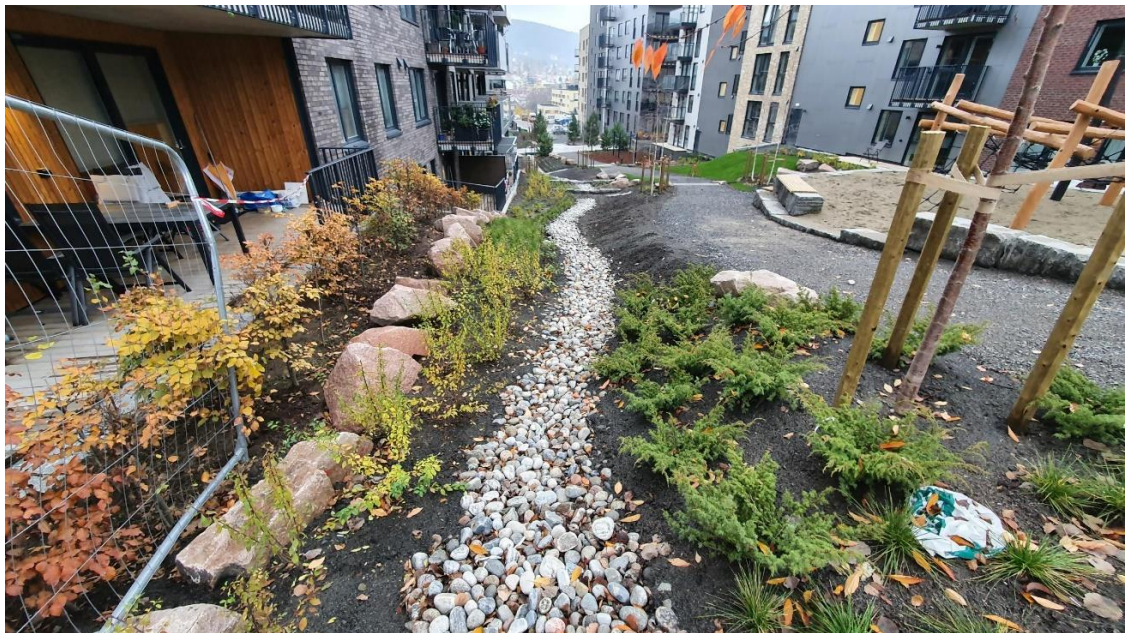
***Bilde 2: Elvestein lagt som topplag gjennom hele overvannsløsningen.***

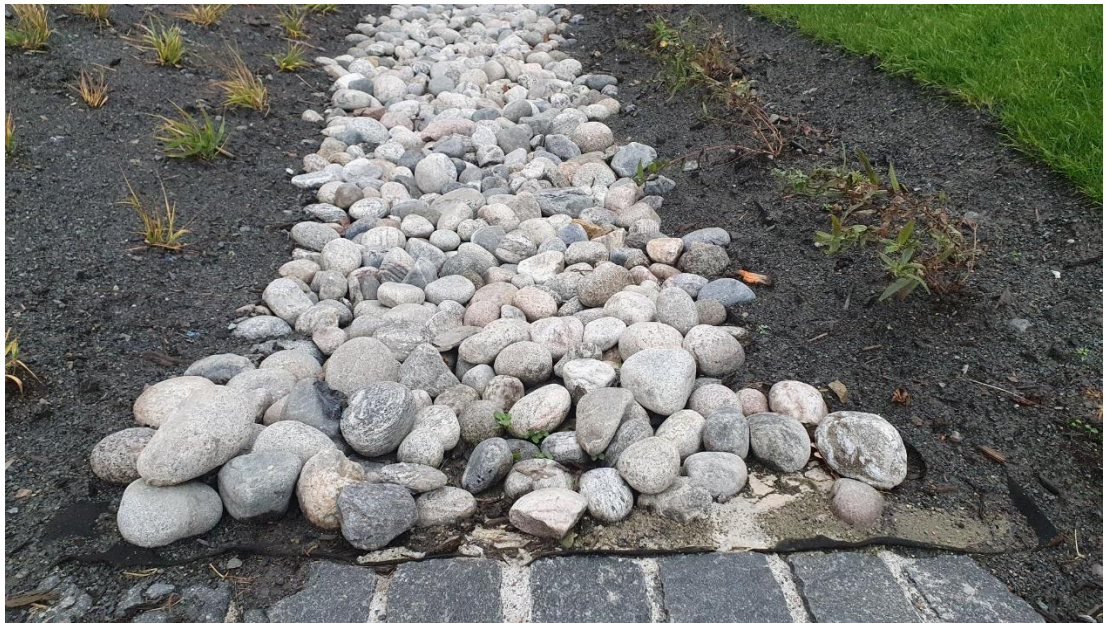
***Bilde 3: Viser duk liggende under topplaget med elvesingel som et skille mellom vekstjorda og elvestein.***

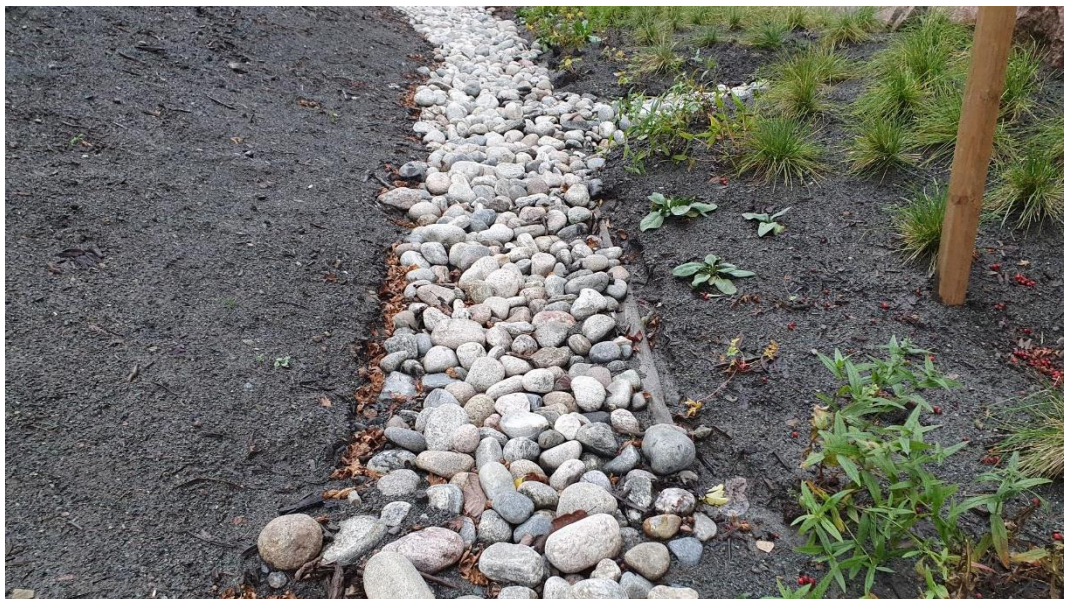
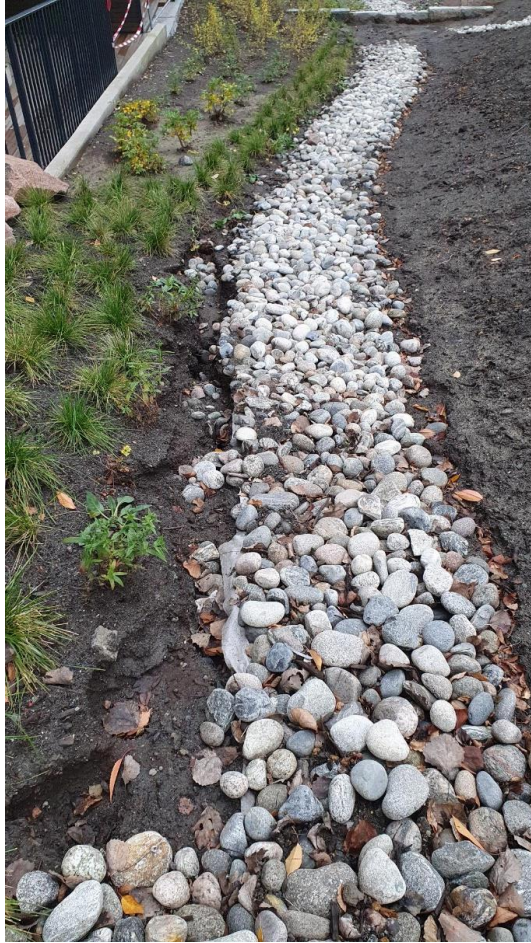
***Bilde 4 og 5: Erosjon på grunn av filtduken under topplaget med elvestein.***

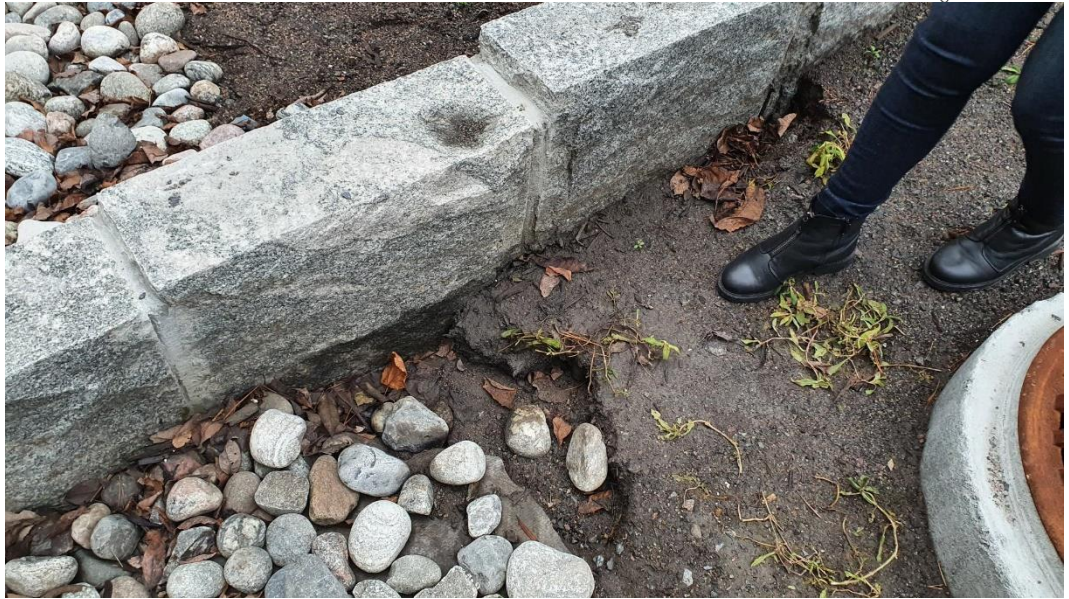
**Bilde 6: Vannet har undergravd granitt terskelen.**

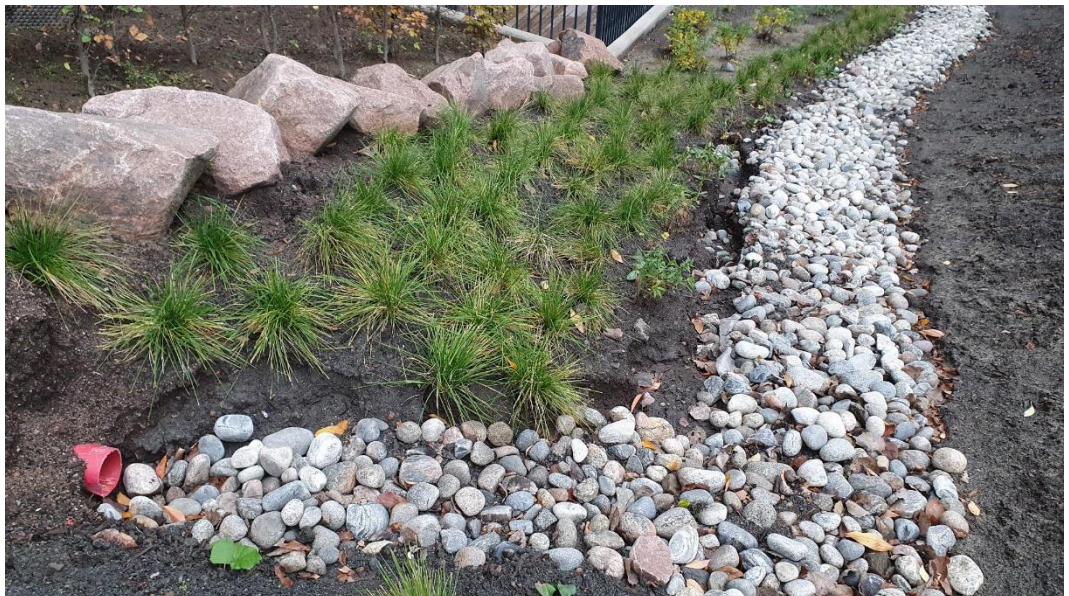
**Bilde 7: Takvann ført rett ut i overvannsløsningen med et drenerør.**

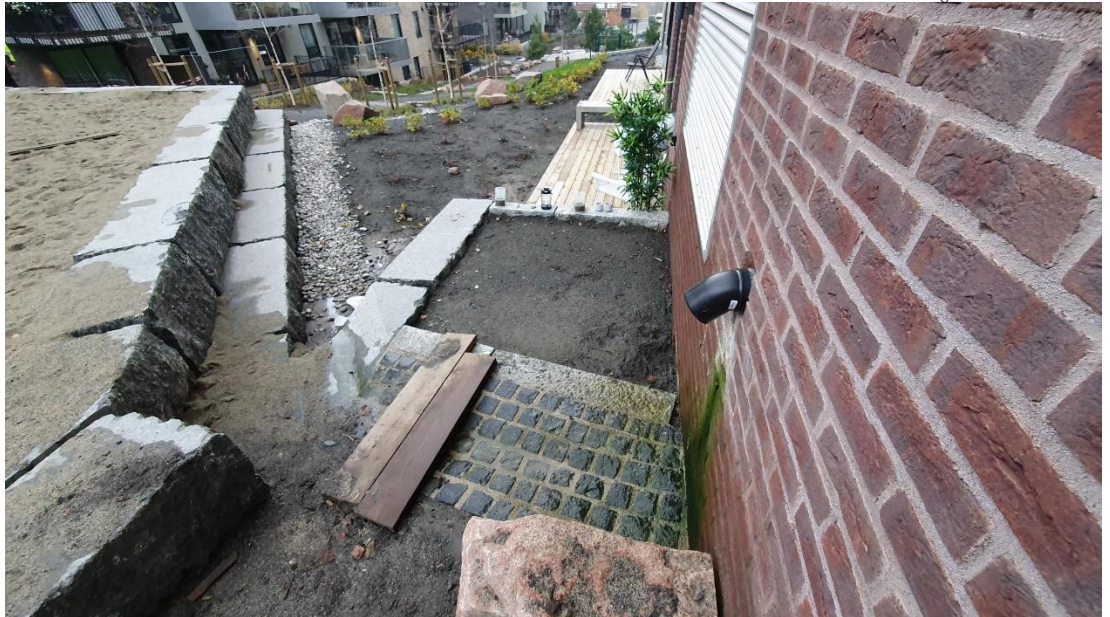
**Bilde 8.: Takvann ført via taknedløp i en støpt renne av smågatestein for deretter å skulle renne videre via elvesteinsfeltet lagt i en organisk form, gjennom en betong klopp og inn i overvannsløsningen.**

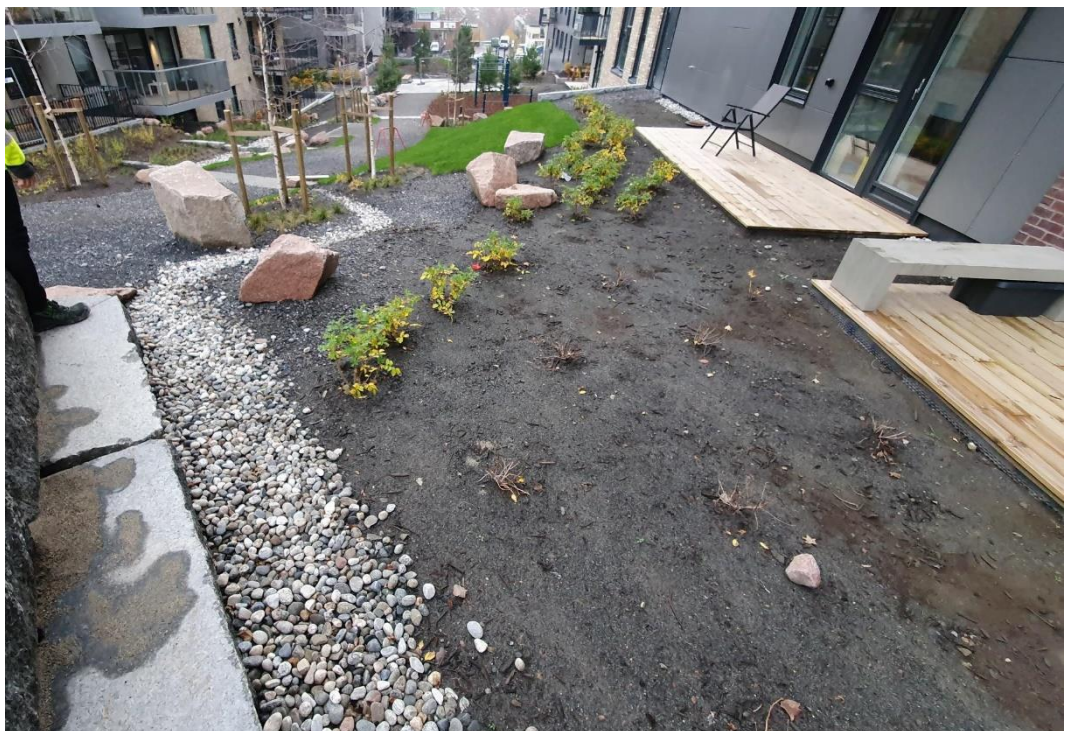
**Bilde 9: Felt med elvestein til betong klopp som skal føre takvannet ned i overvannsløsningen.**

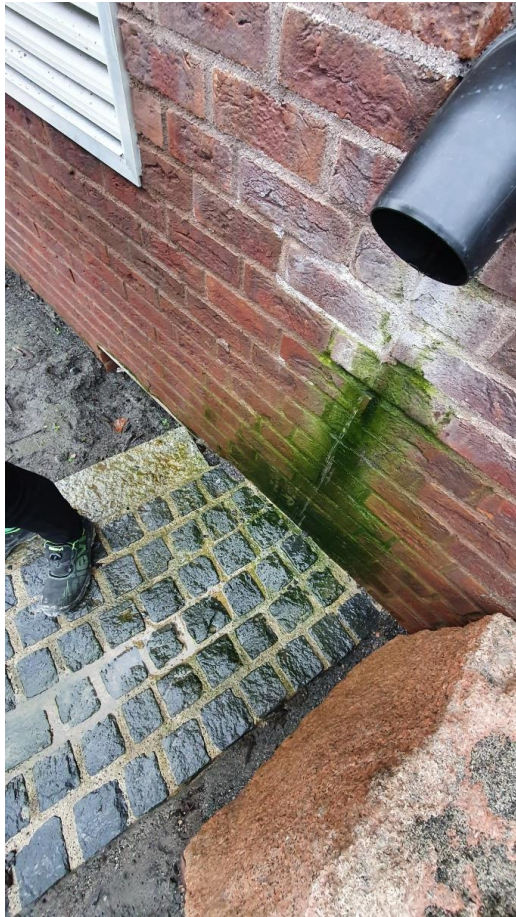
Min observasjon av disse åpne løsningene var at taknedløpet var for høyt opp på veggen, så vannet hadde allerede ført til algedannelser oppover fasaden (Bilde 10). Takvannet rant ikke inn i feltet med elvestein som skulle føre vannet ned til overvannsløsningen, men rant rett ned langs granittmuren og samlet seg foran treplattingen til beboer (Se blå retningspiler på Bilde 11). Utførelsene av betong kloppene overrasket meg. Kloppene var helt åpne i enden hvor vannet skulle renne gjennom og det var tydelig at vannet hadde dratt med seg blader, bark og omkringliggende masser ned og inn i kloppen (Bilde 12). Der hvor vannet skulle renne ut i overvannsløsningen var det lagt mye omkringliggende masser (Bilde 13). Enkelte av kloppene så ut til å ha feil fall og lå lavere en omkringliggende terreng som førte til at vannet ble stående inni kloppen (Bilde 14). I overvannsløsningens øverste del så var terrenget veldig bratt ned til løsningens første terskel og man kunne tydelig se at vannet hadde hatt stor fart nedover skråningen (Bilde 15). Ved terskelen lå det en stor ansamling av vekstjord som vannet hadde erodert med seg nedover skråningen (Bilde 16). På slutten av befaringen oppdaget jeg at flere leiligheter så godt som hadde null vis mot overvannsløsningen (Bilde 17).

***Bilde 10: Algedannelser på murfasade.***

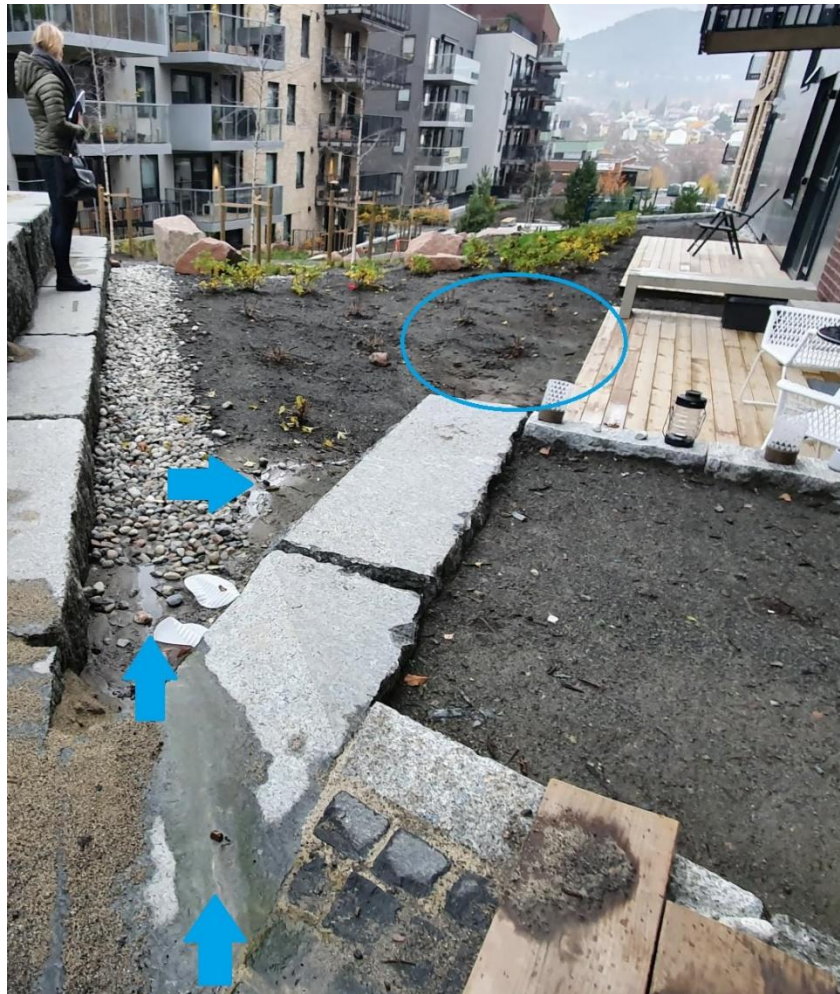
***Bilde 11: Takvannet rant ikke i elvesteinsfeltet og til overvannsløsningen slik som tenkt, men fulgte de blå pilene og samlet seg foran treplatting til beboer.***

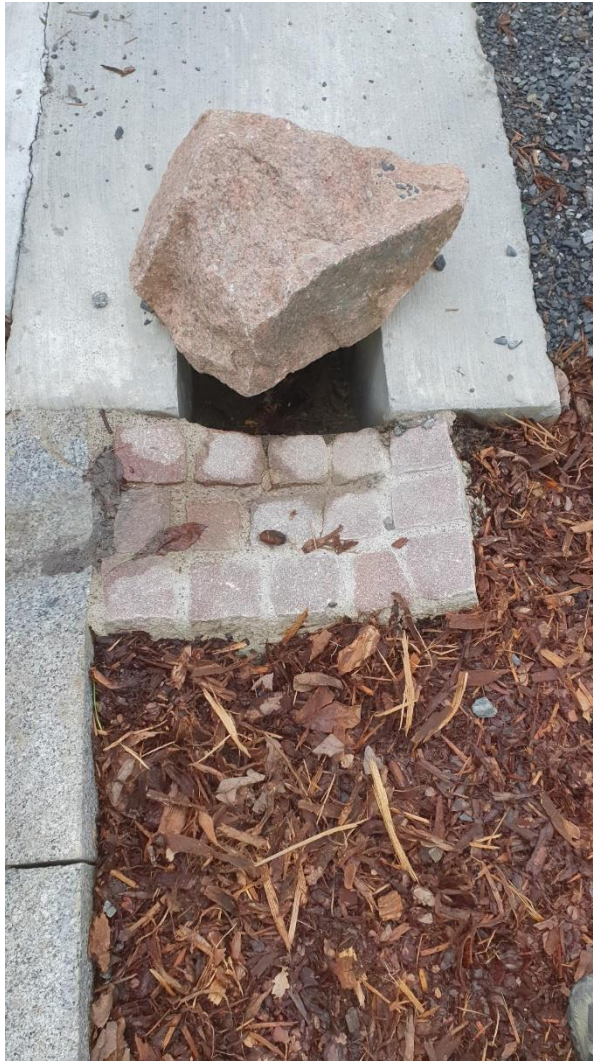
***Bilde 12: Betong klopp med åpning, og vannet har ført med seg blader, bark og omkringliggende masser inn i kloppen.***

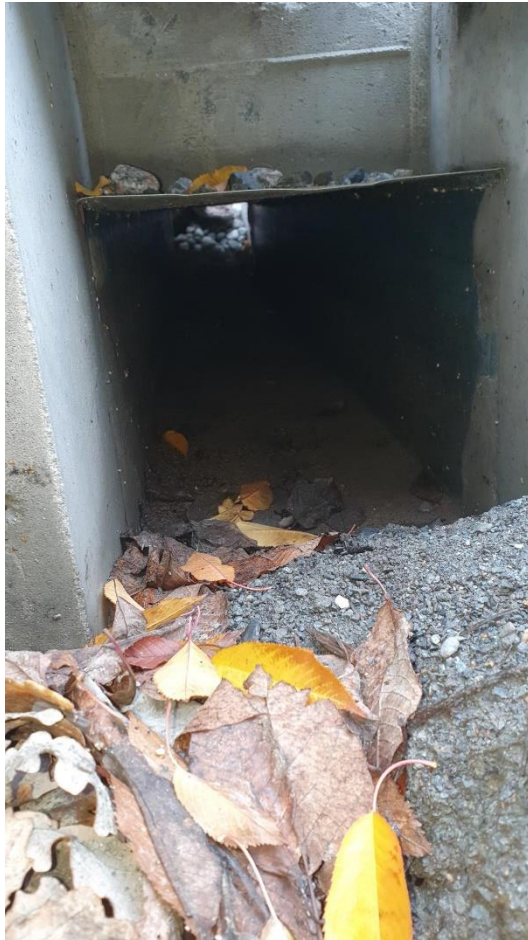
***Bilde 13: Vannet har problemer med å renne ut av betong kloppen og ut i overvannsløsningen grunnet mye og høye omkringliggende masser.***

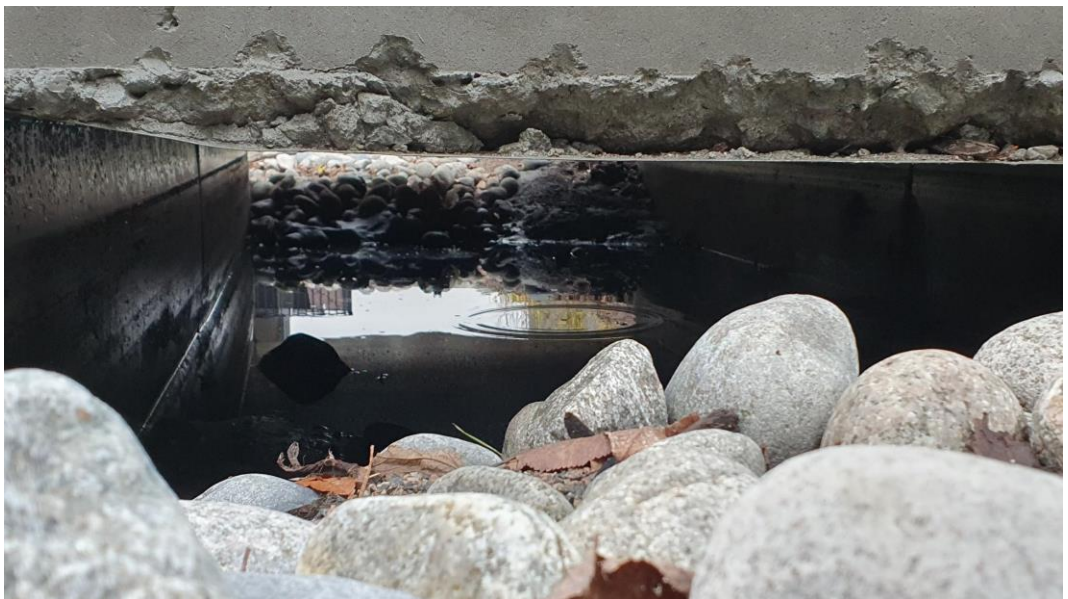
***Bilde 14: Stillestående vann inni betong kloppen.***

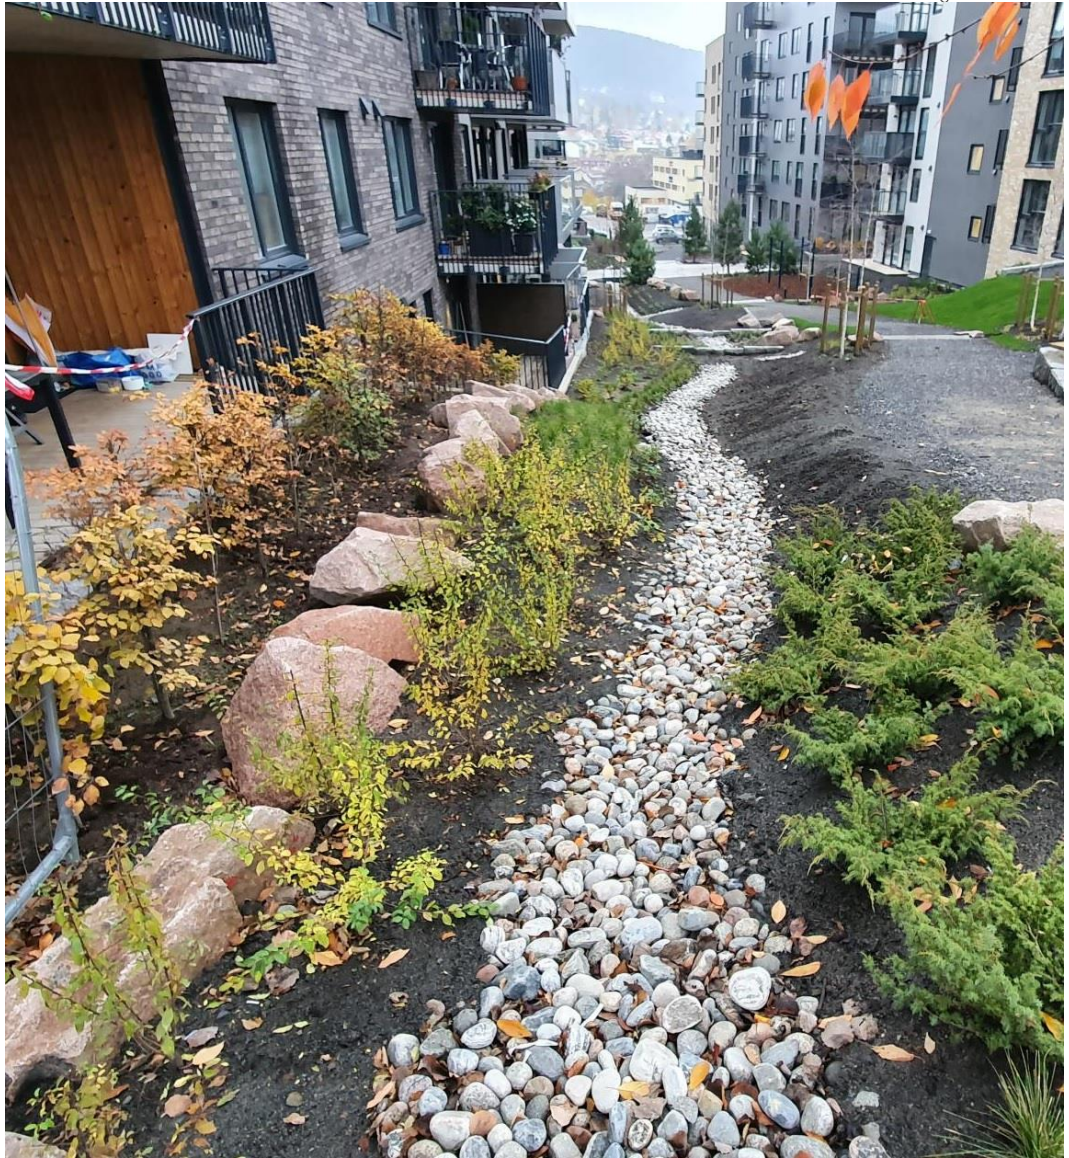
*Bilde 15: Lang og bratt skråning som gir vannet stor hastighet ned til første terskel.*

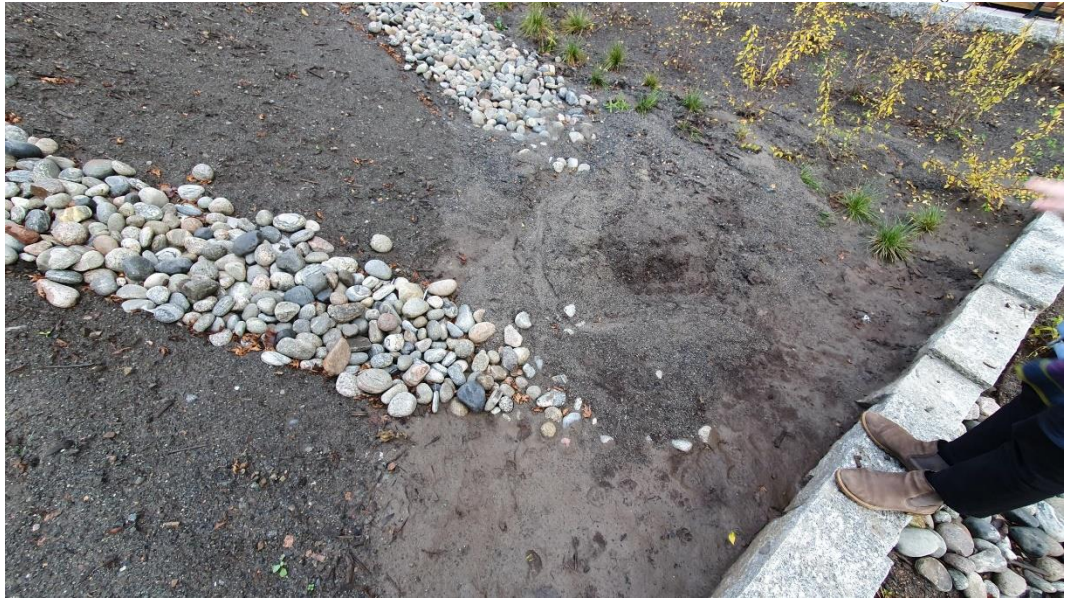
**Bilde 16: Oppsamling av eroderte masser nederst i skråningen.**

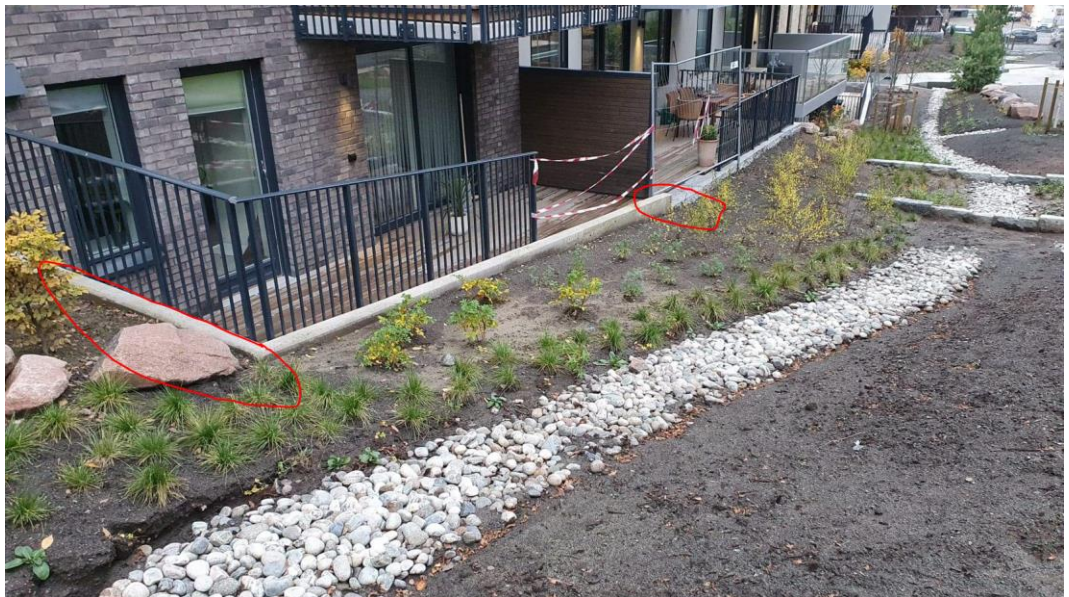
**Bilde 17: Leiligheter med så godt som null vis mot overvannsløsningen.**

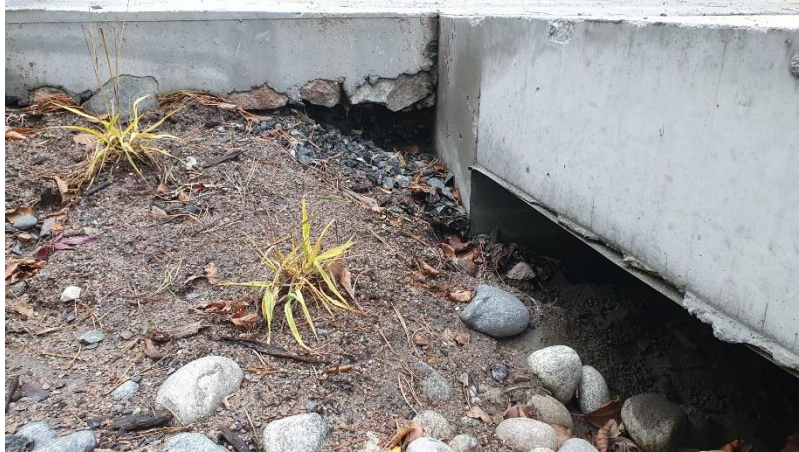
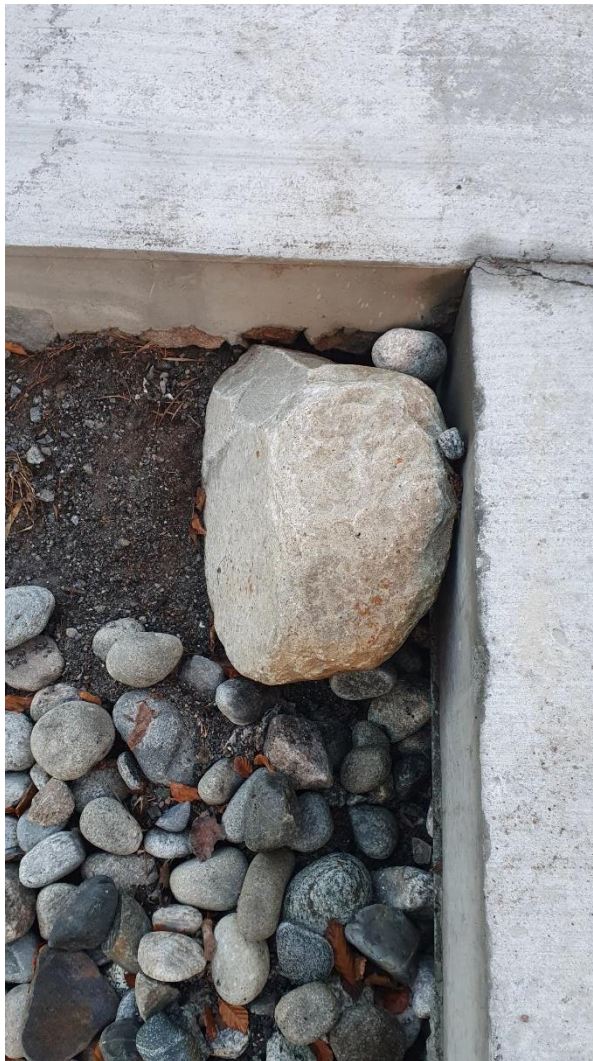
***Bilde 18 og 19: Første bilde viser undergraving av en betong klopp og andre bilde viser en stein som entreprenør har plassert for å skjule hullet.***

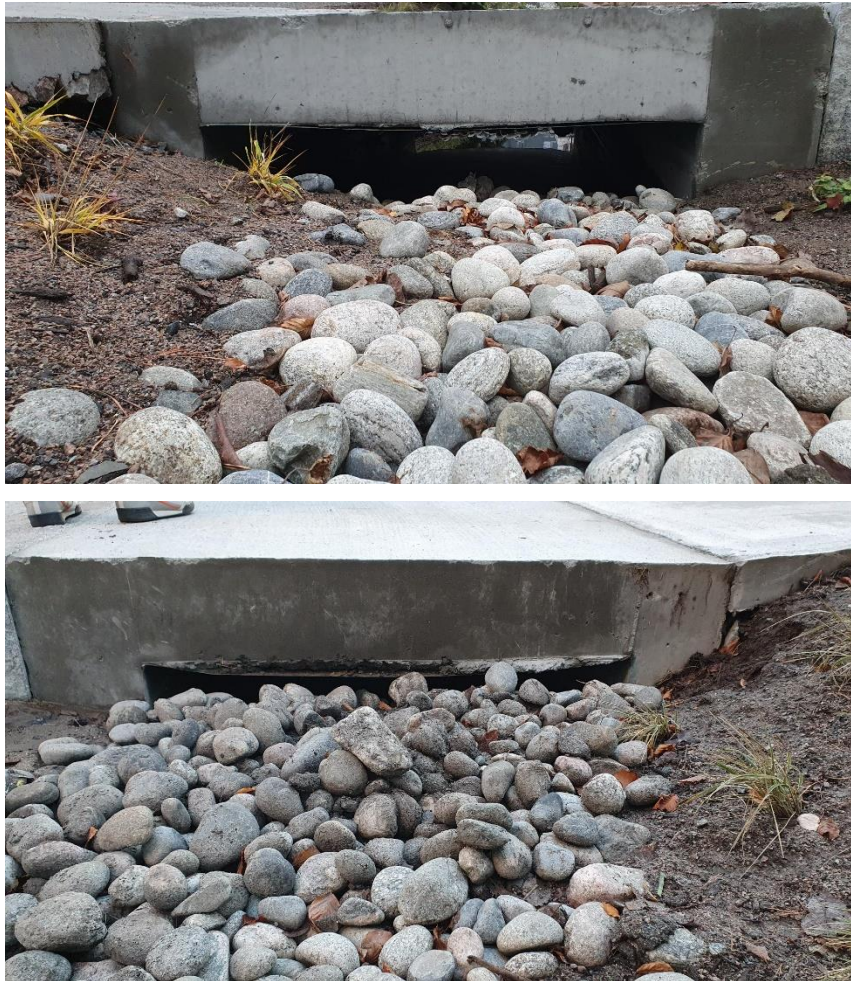
***Bilde 20 og 21: Første bilde viser at vannet er stående i betong kloppen, det andre bilde viser at entreprenør har fylt på med elvestein for at vannet ikke skal være synlig ved befarung.***

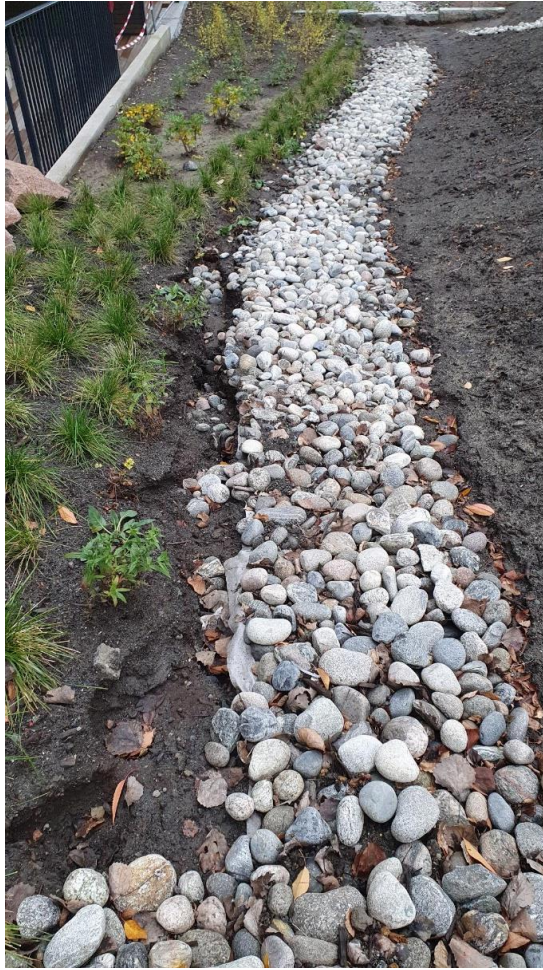
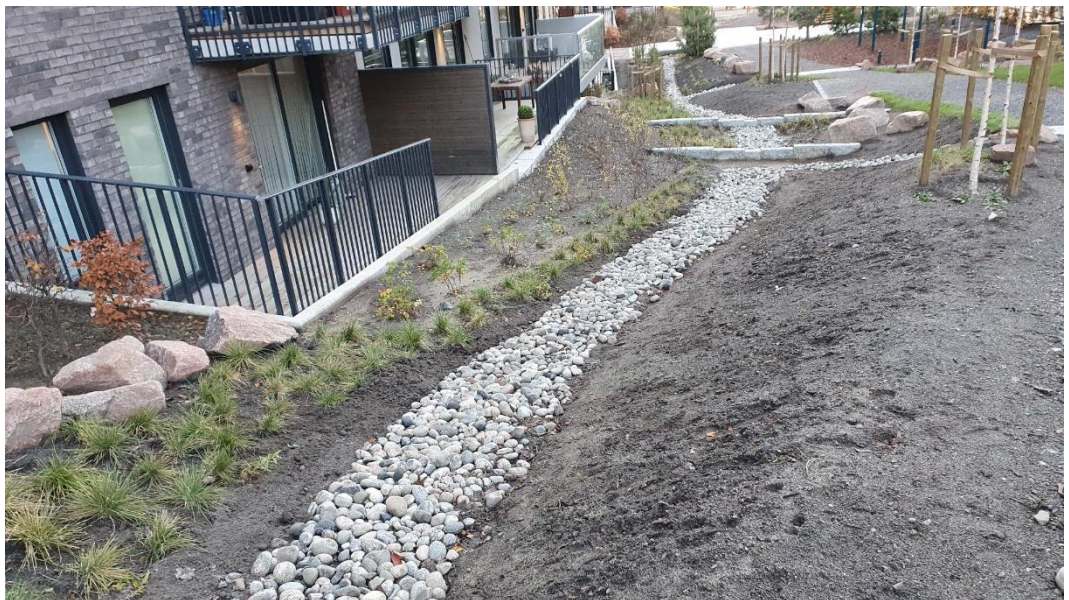
***Bilde 22 og 23: Vekstjord lagt på de eroderte områdene i forkant av befaringen.***
